**TEMPETE ALEX – RETOUR D’EXPERIENCE DES CRUES
TORRENTIELLES DU 2 OCTOBRE 2020 DANS LES
ALPES-MARITIMES**

**ALEX storm event – Lessons learned from the debris-floods that occurred on
October, 2nd 2020 in the French Maritime Alps region**

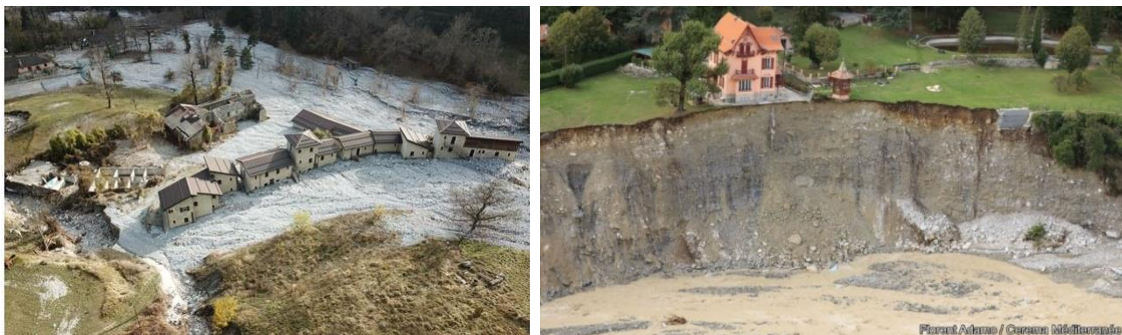
Figure 1 : Photos de terrain post événement : (gauche) Dépôt sur le cône de déjection du torrent de la Morte avec bâtis engravés près de Viévol en Haute-Roya (Source : V. Koulinski, ETRM) ; (droite) Erosion de berge menaçant un bâti à St-Martin-Vésubie (Source : F. Adamo, CEREMA)

Cet épisode a généré, sur ces torrents et rivières torrentielles à fortes pentes, des crues d’une intensité majeure, caractérisées par des niveaux d’érosion et des volumes de matériaux charriés exceptionnels (Figure 1). Des centaines de bâtiments, des dizaines de kilomètres de voirie et de nombreux ponts ont été emportés ou très fortement endommagés par la crue (Rey et al., 2022). Des dizaines d’hectares de ripisylve ont été arrachés. Les lits des cours d’eau ont été métamorphosés passant de cours d’eau relativement étroits et généralement pavés à des faciès de lit en tresse continus sur la Vésubie et discontinus sur la Roya (Figure 2).

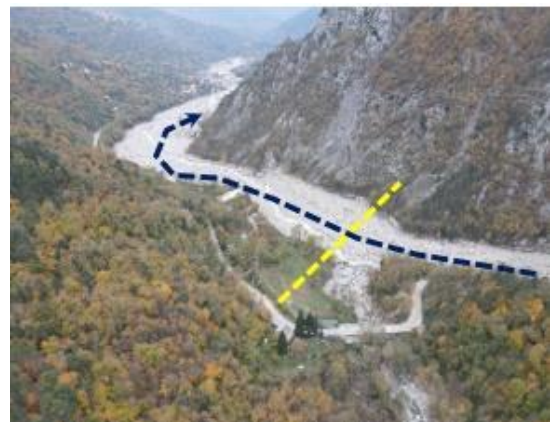
Figure 3 : (gauche) Évolutions des sections en travers avant (pointillés bleus) et après (trait continu rouge) crue au droit du cône de déjection de l'Esparillart ; (droite) Photographie post-crue correspondante (Source : F. Adamo CEREMA)

Les données topographiques (LiDAR IGN post-Alex, LiDAR 2018 levé sur le territoire de la Métropole Nice Côte d'Azur couvrant notamment le bassin versant de la Vésubie, cf. Figure 3a), ainsi que la BD Topo 2019 de l'IGN, ont permis d'extraire les profils en long de la Vésubie (Figure 4a-c) et de la Roya.

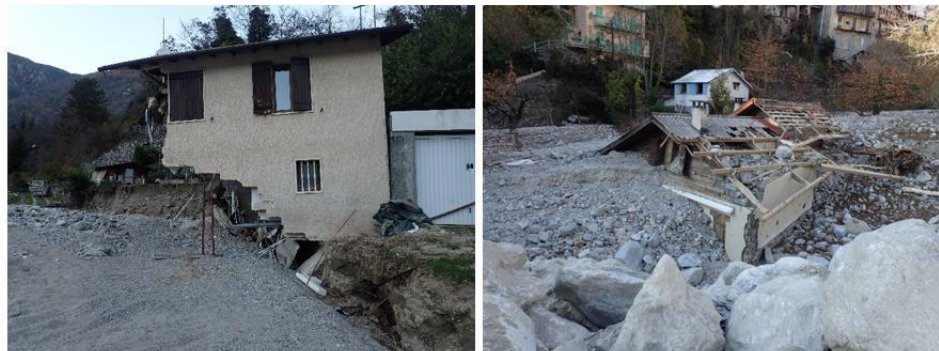
Figure 6 : Photos de terrain post événement : (gauche) St Dalmas de Tende, endommagement par affouillement des fondations (Source : ONF-RTM) ; (droite) St Martin Vésubie, endommagement par engrèvement (Source : ONF-RTM)

À l'échelle des deux vallées, on compte plus de 400 bâtiments impactés, dont 171 totalement détruits, 52 bâtis menaçant de ruine et 203 bâtis avec des dommages divers. On retrouve 60% des bâtis détruits dans la vallée de la Vésubie. Il en ressort également différents modes d'endommagement des bâtis : par inondation/submersion (par de l'eau liquide, faiblement chargée en sédiments), par engrèvement, ou par affouillement des fondations (Figure 6). Le principal mode d'endommagement structural des bâtiments reste lié à l'affouillement des fondations, avec un taux d'endommagement augmentant nettement quand les fondations deviennent localement puis généralement affouillées.

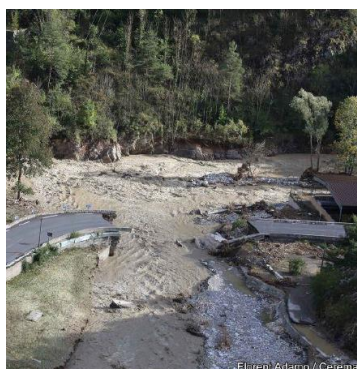
Figure 7 : (gauche) Tende, pont des 14 arches détruit (Source : F. Adamo, CEREMA) ; (droite) Nombre et fréquence des niveaux d'endommagement en fonction du type de pont

Les niveaux de dommage sur les ponts sont également considérables avec 30 ponts détruits et 15 ponts menaçant ruine sur l'ensemble des deux vallées. Le taux d'endommagement apparait lié au type de pont et à l'ouverture relative des ponts (ratio largeur des voutes ou travées et longueur caractéristique des troncs transportés, pris dans l'analyse comme le quantile 95% des longueurs des troncs digitalisés : 5,2 m sur la Roya et 11,8 m sur la Vésubie). De manière générale, les ouvrages ayant subi des endommagements plus sévères sont les ponts à travée (unique ou multiple – Figure 7), en particulier si leur ouverture relative est faible.
