# Colloque SHF : Prédiction des crues et des inondations – Avancées, valorisation et perspectives

## Tempête Alex : Retour d'expérience des crues torrentielles du 2 octobre 2020 dans les Alpes-Maritimes

Céline Martins (ONF-RTM06) sur la base d'un travail collectif D. Kuss (SYMBHI) ; C. Guitet (ONF-RTM06) ; Y. Queffélec, S. Carlados (ONF-RTM DRN) ; G. Piton, F. Liébault (INRAE) ; G. Melun (OFB) ; M. Chapuis (UCA) ; M. Flipo (Sorbonne Univ.) ; P. Passy (Univ. Paris-Cité)

28/11/2023

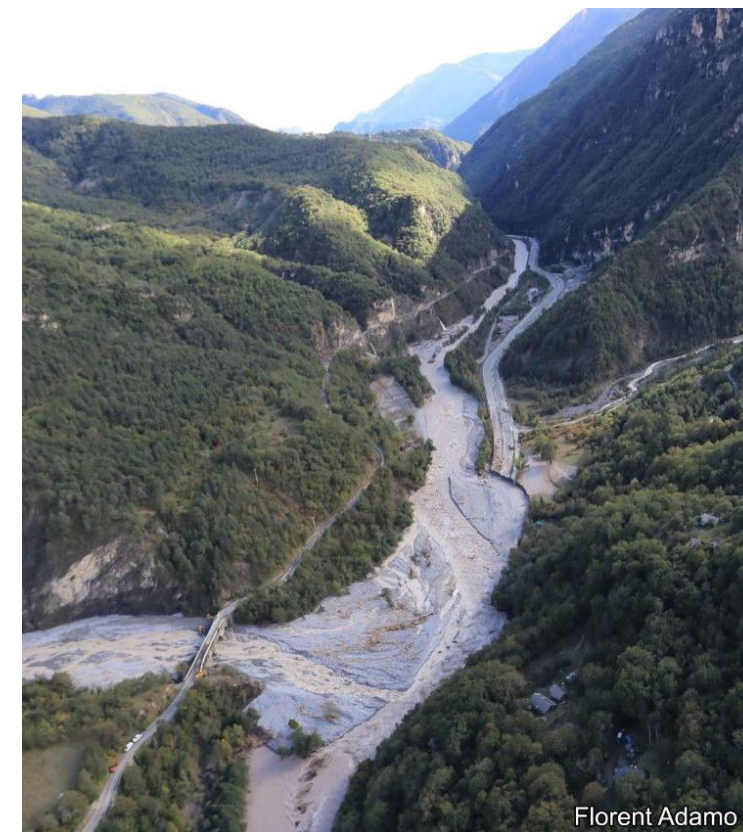
Vaste campagne photographique par hélicoptère réalisée par F. Adamo (CEREMA) et par drone réalisée par V. Koulinski (ETRM)

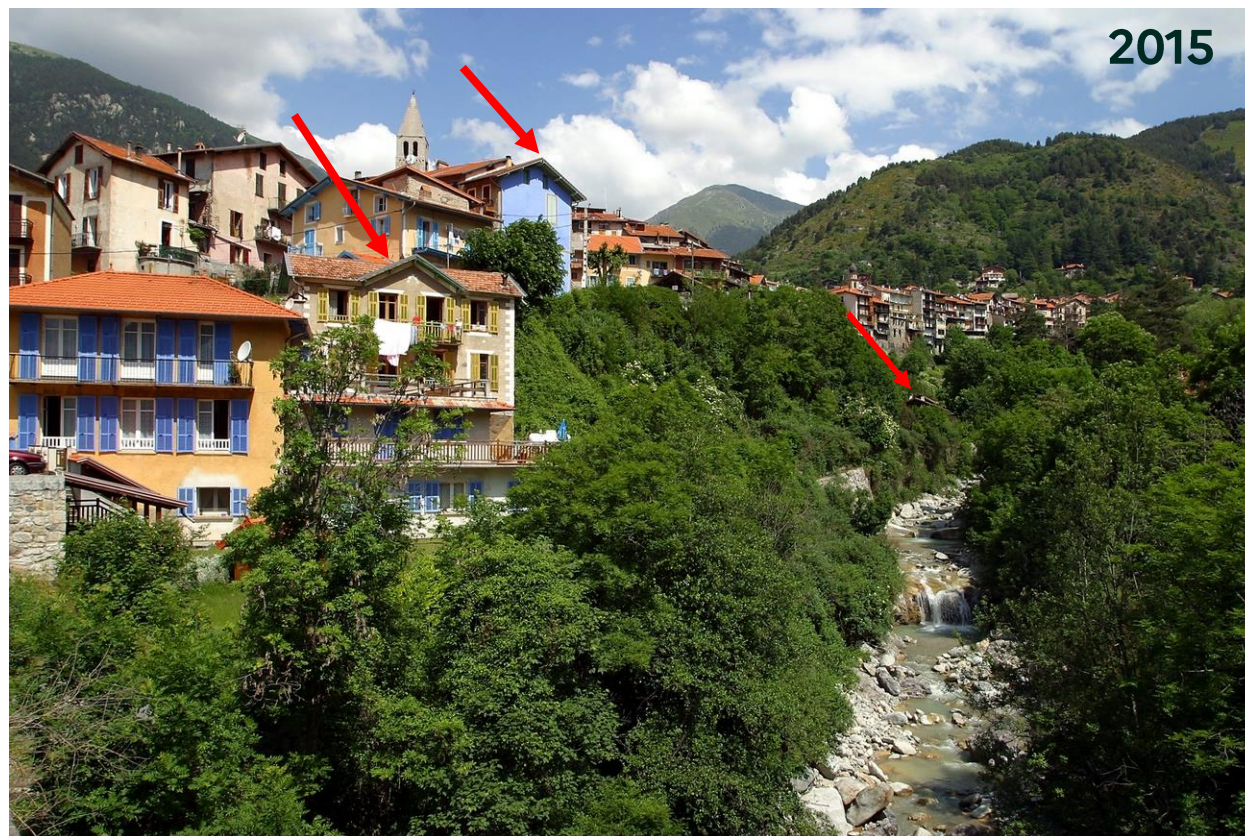
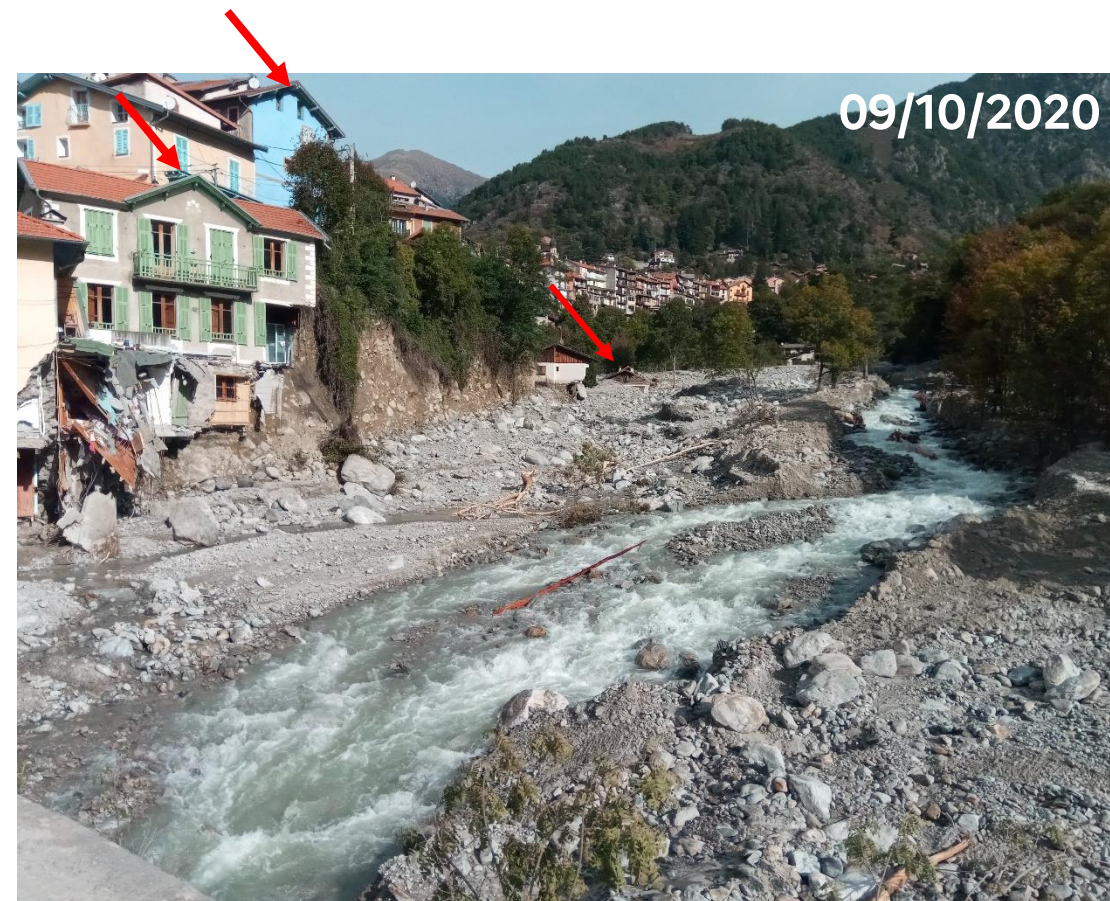
# Des évolutions morphologiques majeures

## ➤ Évolutions latérales spectaculaires

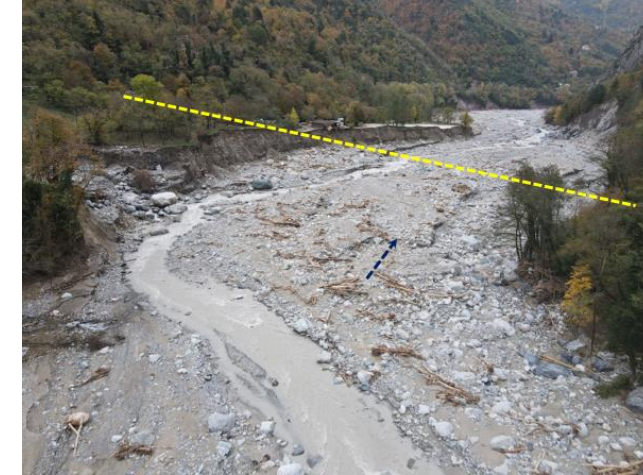
Remobilisation de cônes de déjection anciens et d'anciennes terrasses fluvio-glaciaires

Taux d'érosion exceptionnels de -100 à -165 m<sup>3</sup>/ml en moyenne et des valeurs extrêmes dépassant -650 m<sup>3</sup>/ml pour le Boréon, la Madone et la Vésubie, et un maximum de -1 177 m<sup>3</sup>/ml atteint sur la Vésubie

Statistiques d'érosion, dépôt et de bilan topographique  
entre profils en travers échantillonnés tous les 50 ml

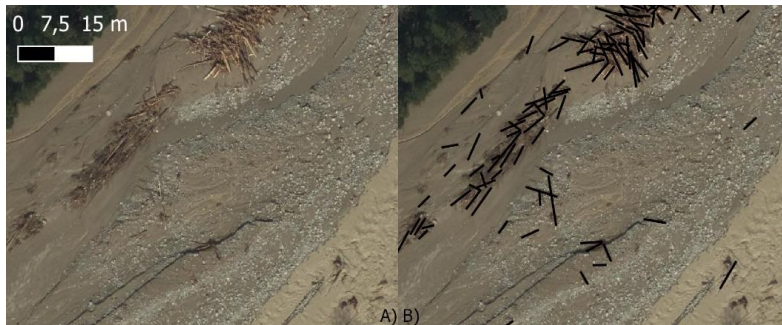
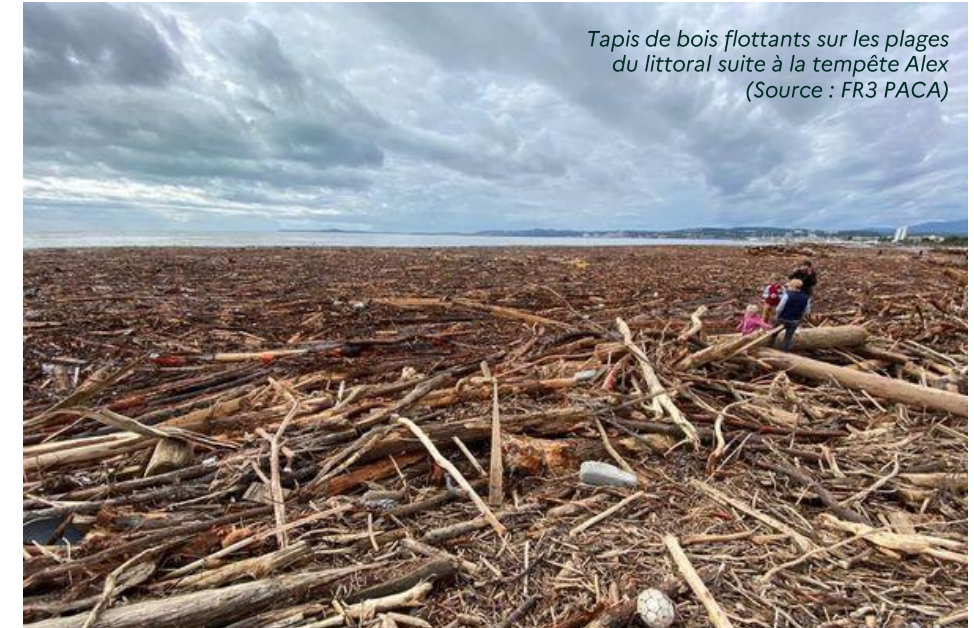
Vésubie : 185 ha de surface de boisement érodée

Roya : 110 ha de surface de boisement érodée

Vésubie : 25 000 pièces – 121 km de troncs – L<sub>95</sub> = 12 m

Roya : 16 868 pièces – 33 km de troncs – L<sub>95</sub> = 5 m

Tapis de bois flottants sur les plages  
du littoral suite à la tempête Alex  
(Source : FR3 PACA)

Apports Vésubie : 52 000 m<sup>3</sup> / Apports Roya : 18 000 m<sup>3</sup>

Dépôts Vésubie : 7 000 m<sup>3</sup> / Roya : 900 m<sup>3</sup>

**Export total tempête Alex ≈ 62 000 m<sup>3</sup> de bois flottants**  
(gamme d'incertitude : x2 ; /2)

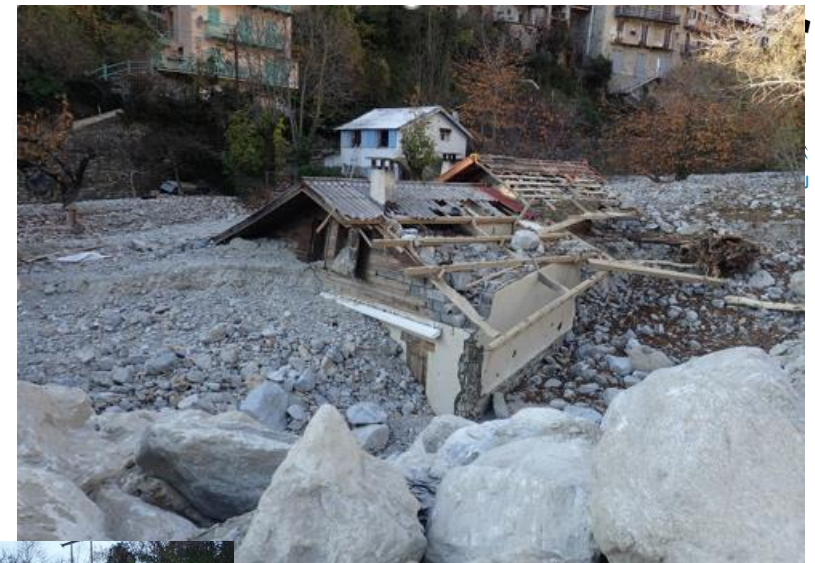
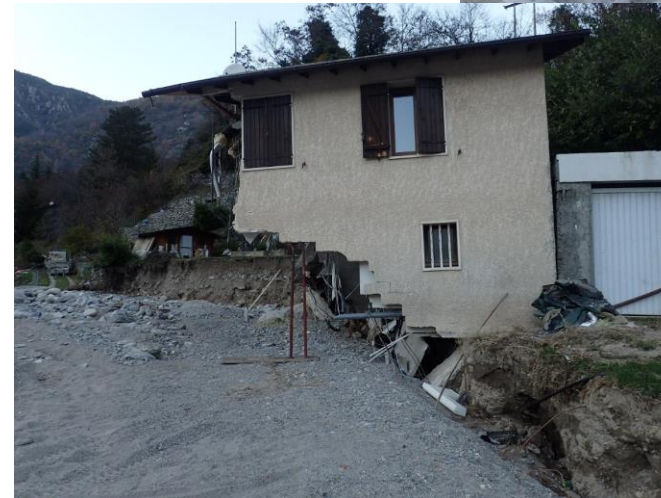
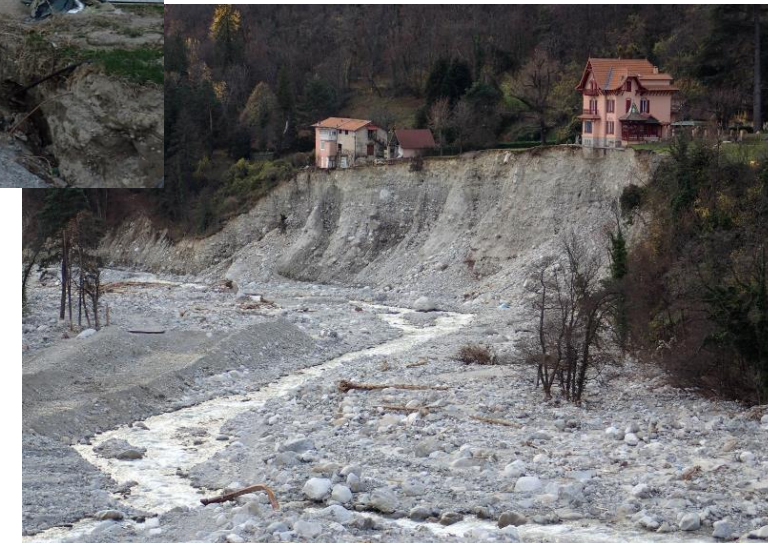
- **Plus de 400 bâtis impactés**
  - 171 bâtis totalement détruits*
  - 52 bâtis menaçant de ruine*
  - 203 bâtis avec dommages divers*
- **Répartition géographique bâtis détruits**
  - Vésubie : 57%*
  - Roya : 43%*
- **Différents modes d'endommagement recensés**
  - Par inondation/submersion*
  - Par engravement*
  - Par affouillement des fondations : principal mode observé***

- **Phénomène le plus dommageable** : l'**érosion directe** par le cours d'eau et l'**affouillement des fondations** (liées aux divagations, aux fortes vitesses, à l'obstruction d'ouvrages de franchissement...)

- **Enseignements relatifs à la réduction de la vulnérabilité des infrastructures et des bâtiments** : ne pas reconstruire de bâtiment d'habitation dans les zones à risques, préserver de l'espace et conserver des lits larges (les plus larges possibles), aménager des zones de régulation de matériaux, augmenter la portée des ouvrages de franchissements (pour qu'ils ne réduisent pas la largeur de lit), protéger les enjeux les plus sensibles par des ouvrages de protection suffisamment hauts pour éviter leur surverse, et solidement et profondément fondés et/ou munis de sabots parafoilles de grands volumes
