MORPHOLOGIE SPECIFIQUE DES RIVIERES TORRENTIELLES - EXEMPLE TEMPETE ALEX OCTOBRE 2020 TINEE ROYA VESUBIE ET ERREURS A NE PAS COMMETTRE

Specific morphology of torrential rivers - October 2020 Alex storm 6 example Tinee Roya Vesubie rivers, mistakes not to make

Francis FRUCHART (EASY HYDRO, Lyon, France)

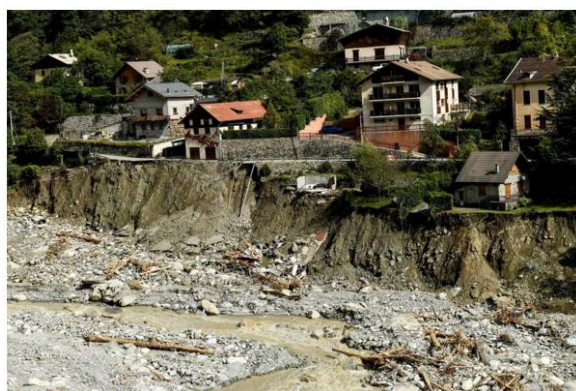
Figure 1 : Affouillement de berge sur la Vésubie le 6 octobre 2020

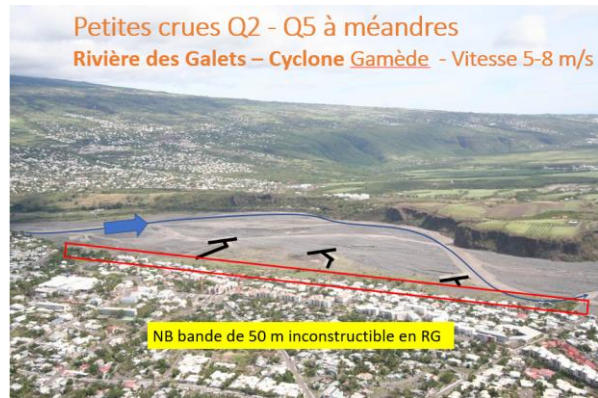
Figure 2: Bras vis surcreusé pendant le cyclone Gamède 2007, village de la Rivière des Galets

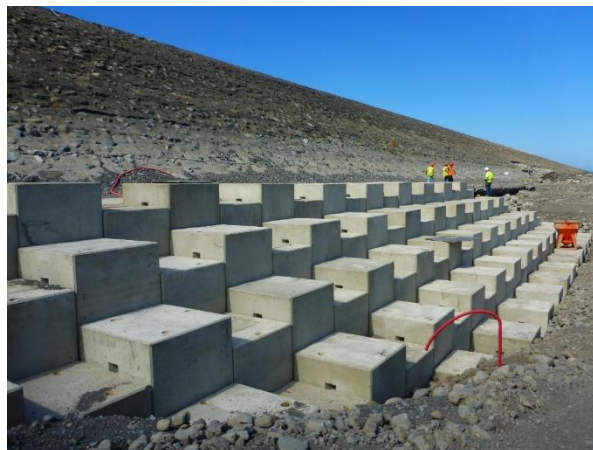
Figure 4 : Blocs attachés de forte rugosité pour protéger la berge et favoriser le méandrement des bras vifs - Rivière des Galets Réunion
